# 志賀1・2号機変圧器からの大量の油流出の原因

## 冷却器・放熱器の地震動との共振による（北陸電力）

志賀2号機の冷却器上部の揺れ：規格では500ガル、実際は2,800～4,500ガル  
志賀原発・すべての原発で、設備・機器の地震動との共振を再検討せよ

2024.6.20 美浜の会

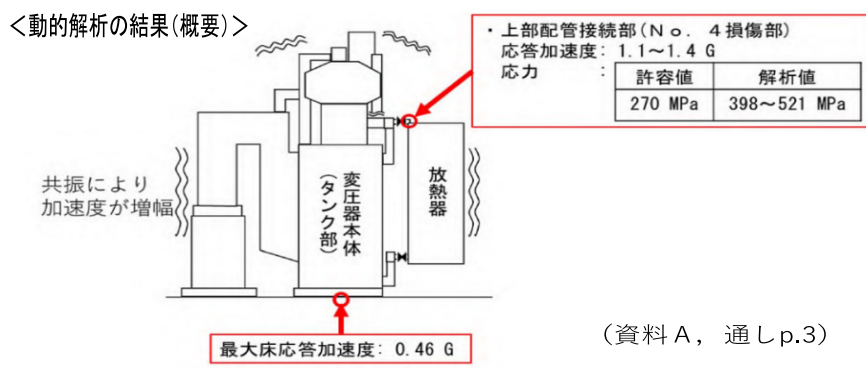
1-1. 志賀1号機起動変圧器からの冷却用油流出の原因：放熱器が地震動と共振

「損傷した原因は、放熱器が地震動と共振したため、放熱器上部配管接続部に対して設計時に考慮した静的水平加速度 0.5G を上回る加速度が発生し、部材に許容値を超える過大な応力が発生したことによるものと推定」と評価(資料A,通し p.2) (注1)。

右図で、最大床応答加速度 0.46G(451 ガル)、No.4 放熱器の上部配管接続部の応答加速度 1.1~1.4G(1080~1370 ガル)、これに対応する応力の解析値が 398~521MPa となっている。応力が許容値 270MPa を超えたことで放熱器上部の配管が破損した。すなわち共振によって

「設計を上回る事象」が発生したのが原因だと北陸電力自体が認めている(注2)。

(注2)床応答加速度は、北側に 150m 近く離れた地点での観測値から解析で推定した値。上部の応答加速度の 1.1G と 1.4G は、解析で想定した減衰率がそれぞれ 5%と 2%の場合に相当。応力は結果として加速度の約 0.37(MPa/ガル)倍になっている。なお、放熱器の配管には、No.4 だけでなく、No1~3 と No.5~6 でも傷が入っている。

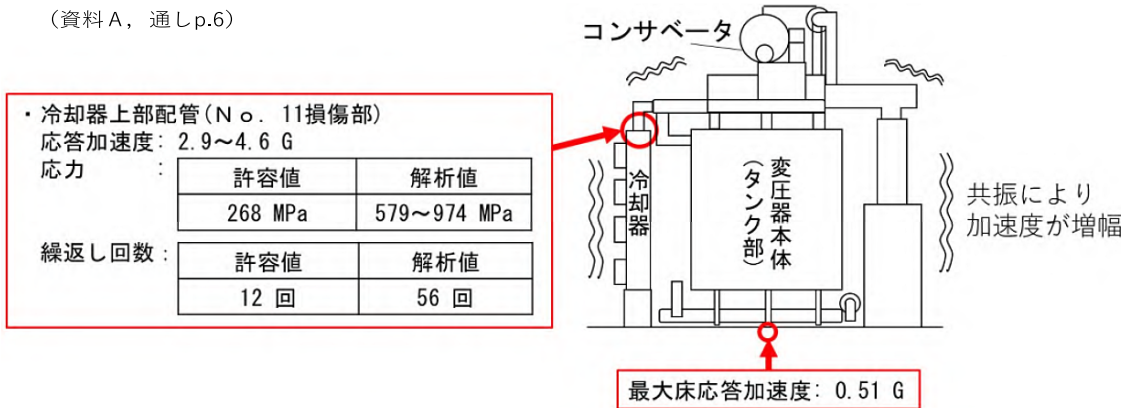
<動的解析の結果(概要)>

「損傷した原因は、冷却器が地震動と共振したため、冷却器上部配管接続部に対して設計時に考慮した静的水平加速度 0.5G を上回る加速度が発生し、部材に許容値を超える繰返し応力が発生したことによるものと推定」と評価(資料A,通し p.5)。

前図で、最大床応答加速度 0.51G(500 ガル)、No.11 冷却器の上部配管の応答加速度 2.9~4.6G(2840~4510 ガル)、対応する応力の解析値が 579~974MPa となっている。冷却器に入る部分の配管に働く繰返し応力が、許容値 12 回を超えて 56 回に達したことにより疲労を起こして破損したと評価。やはり設計上の 0.5G の 5.8~9.2 倍もの加速度が作用したことが破損の原因である(注 3)。

(注 3)床加速度及び上部加速度については注 2 と同じ。事実上、応力は加速度の約 0.21(MPa/ガル)倍になっている。なお、冷却器上部配管には、No.11 だけでなく、No.1~10 にも傷のあることが確認。

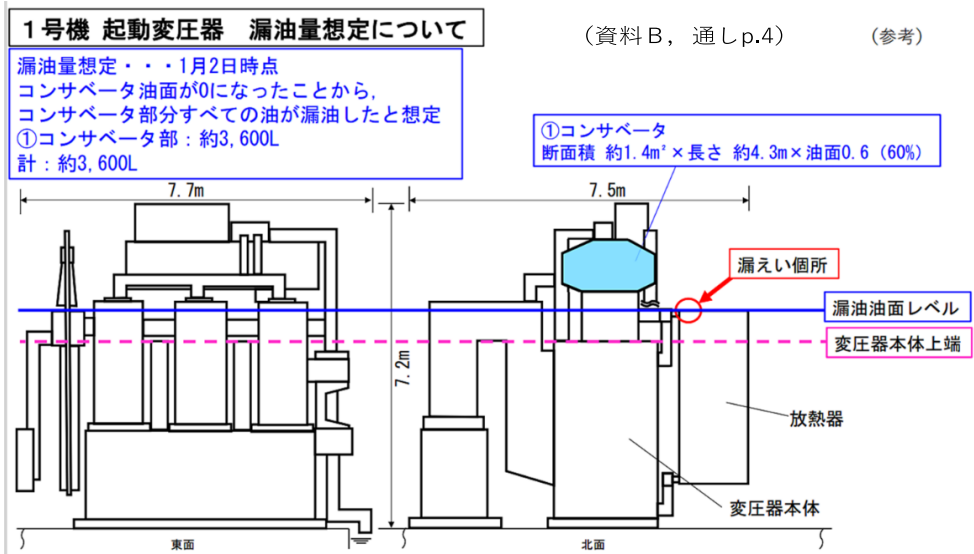
2-1. 志賀 1 号機からの油流出：流出量は 1 号機の油保有量の 6.9%。本当にこれだけか？

下図で、放熱器上部の漏洩箇所より上側にあるコンサベータ(油の酸化を防ぐ装置)だけから約 3,600L が漏洩したと評価している。しかし、変圧器本体から放熱器に循環していた油がなぜ漏洩しないのだろうか。漏洩した 3,600L は 1 号機の油保有量 52,200L の 6.9%に相当する。

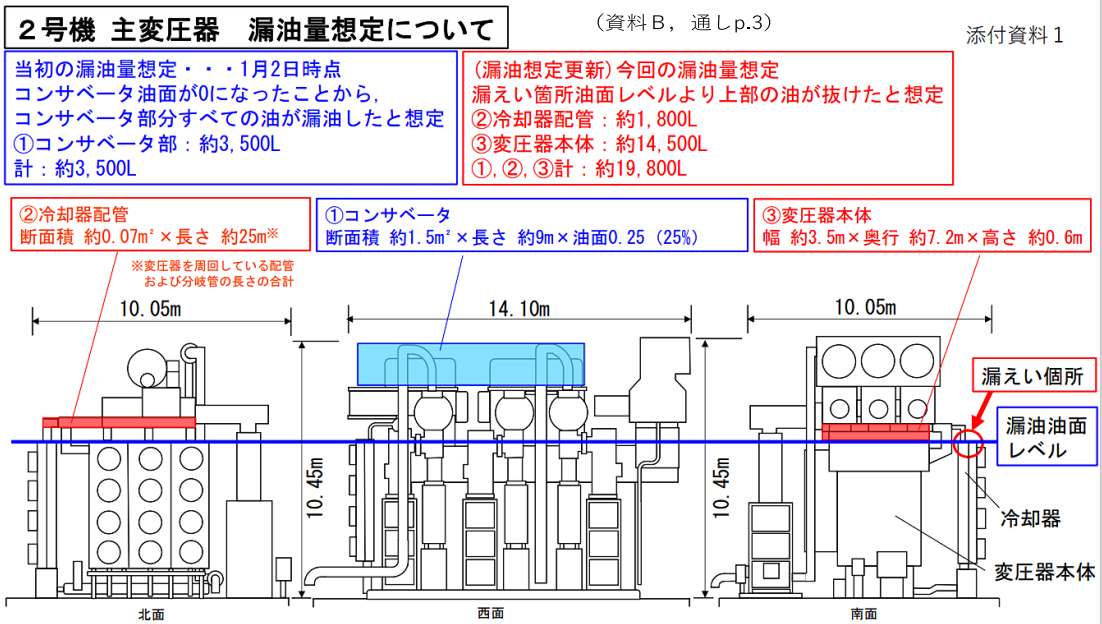
2-2. 志賀 2 号機の主変圧器からの油流出：流出量は変圧器本体の油保有量の 12% 冷却や絶縁性に問題はなかったのか？

志賀2号機からの油流出については、当初は前図の①コンサベータ部（油の酸化を防ぐ装置）が漏えい箇所より高い位置にあるので、その分約3,500Lだけとしていた。ところが②冷却器配管約1,800Lと③変圧器本体約14,500Lも漏洩箇所より高い位置にあることに気づいたのか、これらの合計で約19,800Lが別に漏洩したと後で再評価している。

変圧器本体の保有量は122,500Lなので、本体からの漏えい量14,500Lはその約12%に相当する(注4)。この油は変圧器内の鉄芯やコイルから発する熱を冷却器に運んで空気で冷やす役割と同時に変圧器内の絶縁性を保持する役割を担っている。約12%もの油が流出したのだから、冷却性や絶縁性に重大な支障をきたしたに違いない。実際、北陸電力は「絶縁油面が低下したことにより、絶縁油で絶縁性能を確保していた充電部の一部が気中に露出し、T相のブッシングで放電現象が発生した」と述べている(注5)。放電により油が分解してできるカーボンの付着が見られる。外部の専門家を交えた詳細な調査と調査結果の全面的な公開が不可欠である。

(注4)北陸電力が2号機で油の流れを止める仕切弁を閉じたのは地震翌日の1月2日だったので、実際の流出量はもっと多いに違いない。
